## Rotura de la presa del Gleno

#### DESCRIPCIÓN DE LA PRESA

## ESTUDIO DE LA ROTURA DE LA PRESA

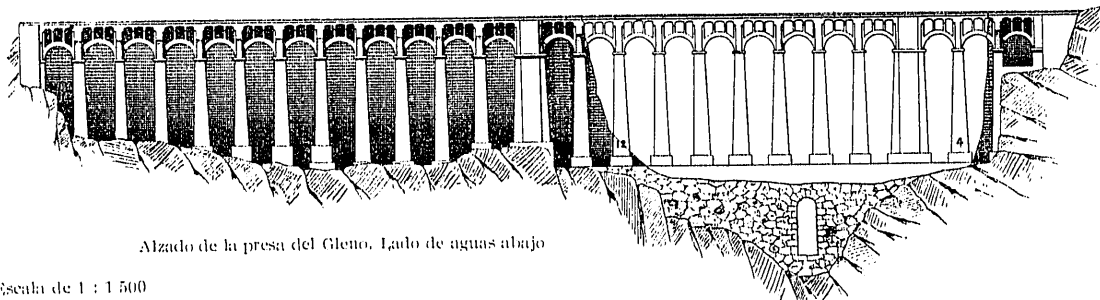
Alzado de la presa del Gleno, lado de aguas abajo

En el perfil longitudinal y alzado de la presa, visto desde agua abajo, hemos trazado la línea sinuosa que con bastante aproximación señala la porción de presa que ha sido arrastrada.

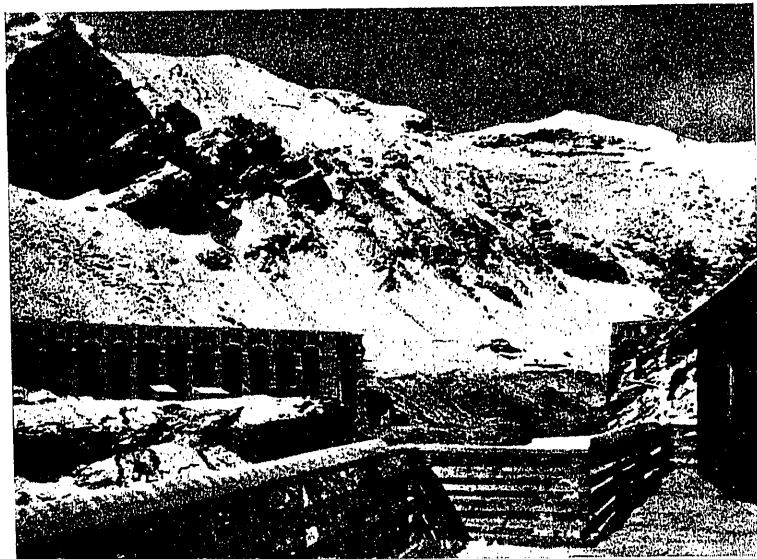
Como se puede observar en las fotografías que se acompañan, ha sido arrastrado un tramo de presa que era el que tenía forma circular en planta y que consistía de nueve pilas, con las bóvedas que lo unían a los inmediatos.

La rotura de la presa vista desde aguas abajo

La rotura se ha efectuado en esta margen izquierda como si se hubiese producido un corte perfecto, según el plano de arranque de la bóveda que se apoyaba en la tercera pila, que ha permanecido intacta.

En el lado opuesto de la rotura ha quedado una porción de la pila o contrafuerte núm. 12 y parte de la bóveda contigua destruida en fragmentos ligados por la armadura metálica, encontrándose agrietada y deteriorada en varias partes la pila o contrafuerte núm. 13. En este punto es donde únicamente quedan, pues, algunos elementos de la masa arruinada que no han sido transportados por la corriente.
